МОНИТОРИНГ НИЗКОНАПОРНОЙ ЗЕМЛЯНОЙ ПЛОТИНЫ ИНЖЕНЕРНОЙ ЗАЩИТЫ РЕКИ ПСЕКУПС НИЖНЕЙ КУБАНИ

М.А. Бандурин, И.А. Приходько, А.С. РомановаКубанский государственный аграрный университет
имени И.Т. Трубилина, Краснодар, Россия

MONITORING OF THE LOW-HEAD EARTH DAM OF ENGINEERING PROTECTION PSEKUPS RIVER OF THE LOWER KUBAN

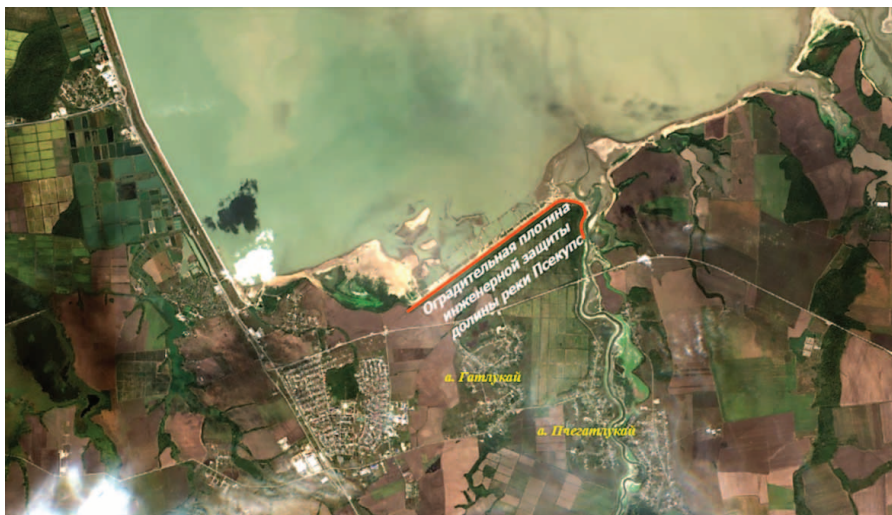
Левобережная часть прилегающих к водохранилищу территорий находится ниже его НПУ и защищена от затопления оградительными ГТС [3, 5]. На левобережном участке размещаются 2 населенных пункта: а. Гатлукай и а. Пчегатлукай. Данная территория ограждена от затопления со стороны Краснодарского водохранилища поперечной оградительной земляной плотиной (рис. 1).

Рисунок 1. Оградительная плотина инженерной защиты долины р. Псекупс. Использован снимок за 17.09.22 спутника Sentinel-2 L2A с разрешением 10м/пикс
 Figure 1. Protective dam of engineering protection of the valley of the Psekups river. The Sentinel-2 2A satellite image for 17.09.22 with a resolution of 10 m/pix was used

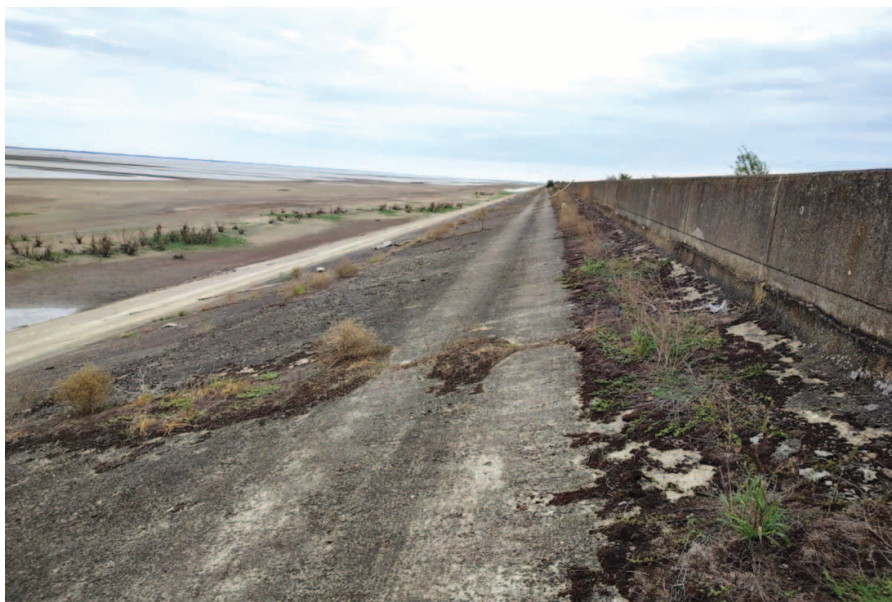
Оградительная плотина разбита пикетами через 100 м, начало плотины ПК 3+66, конец ПК 60+00, ее общая протяженность составляет 5634 м, максимальная высота плотины 11,5 м, ширина по гребню 8 м, с абсолютной отметкой верха 37,20 м, с заложением верхового откоса $m_1=3,5$, закрепленного железобетонными плитами и низовым задернованным откосом $m_2=3,5$ (рис. 2).

Рисунок 2. Оградительная плотина инженерной защиты долины р. Псекупс. Вид закрепленного железобетонными плитами верхового откоса
 Figure 2. Protective dam of engineering protection of the valley of the Psekups river. View of the upper slope fixed with reinforced concrete slabs

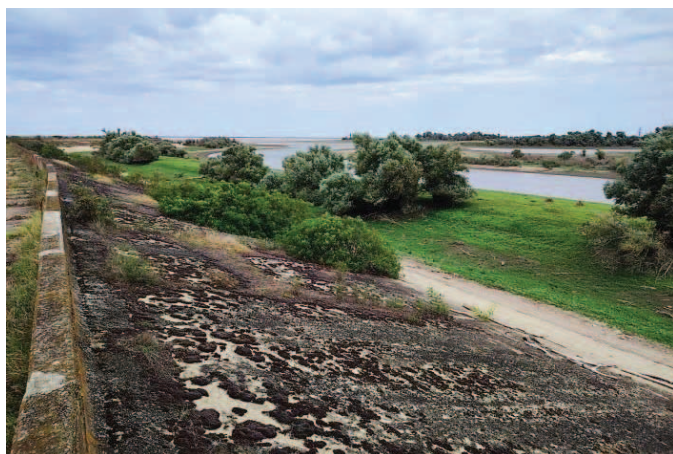
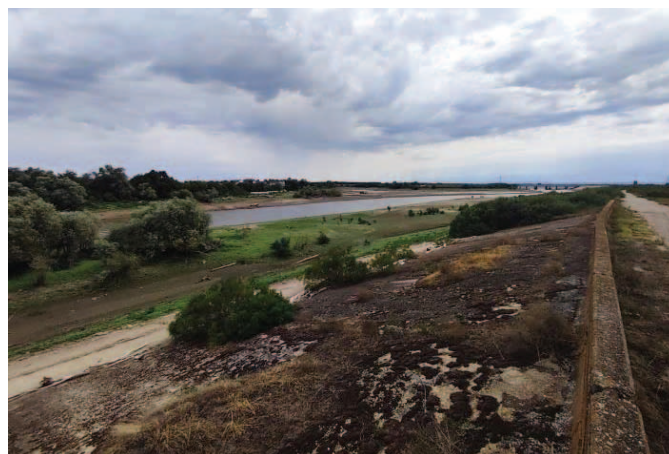
Верховой откос оградительной плотины закреплен монолитными железобетонными плитами [7] толщиной 0,25 м, за исключением участка плотины ПК 54-60, где толщина плит составляет 0,16 м (рис. 3).

Рисунок 3. Участок плотины ПК 54-60, где толщина плит составляет 0,16 м
 Figure 3. Section of the PK 54-60 dam, where the thickness of the plates is 0.16 m

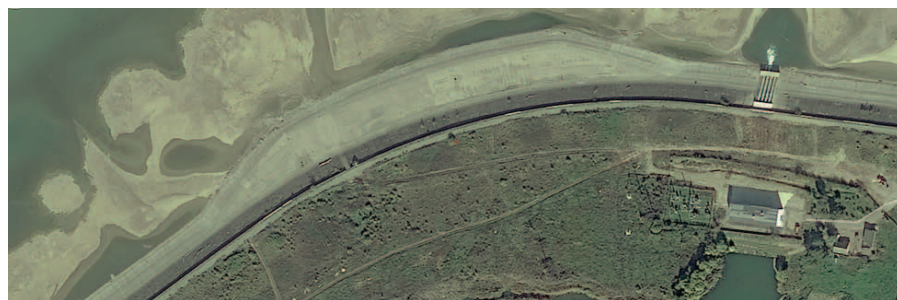
На верховом откосе от ПК 43 до ПК 48 на отметке 32,0 устроена берма шириной 27,0 м (рис. 4).

Рисунок 4. Берма оградительной плотины инженерной защиты долины р. Псекупс
Figure 4. Berm of the protective dam of engineering protection of the Psekups river valley

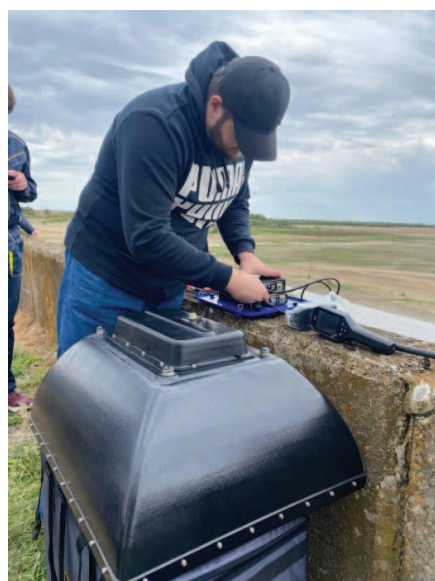
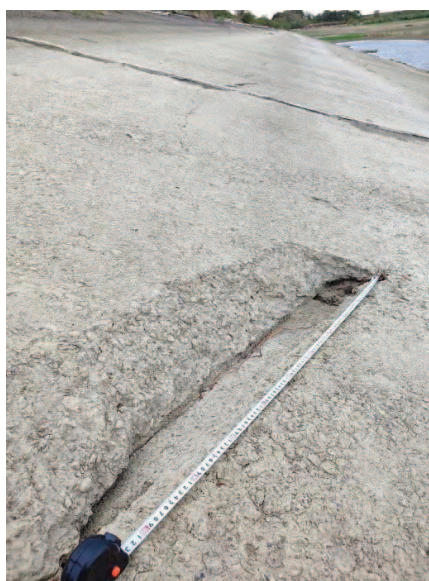
Георадиолокационное профилирование и камеральные работы. Геофизическое обследование включало работу методом георадиолокации. Так как обследуемая территория перекрыта искусственным покрытием (бетон), являющимся экраном, основное обследование верхового откоса было выполнено методом георадиолокации. Измерения проводились георадаром ОКО-3 с антенным блоком АБ-400РЗ (производство ООО «Логис» г. Раменское МО), центральная частота зондирующего сигнала 150 МГц (рис. 5).

Рисунок 5. Антенный блок георадара ОКО-3 АБ-400РЗ и пример, как при помощи измерительной рулетки намечались места для дальнейших, более детальных георадарных обследований
Figure 5. The antenna unit of the GPR OKO-3 AB-400R 3 and an example of how, with the help of a measuring tape places were planned for further, more detailed GPR surveys

Обработка и интерпретация полученных в полевых условиях геофизических данных выполнялась в специализированных программах [10]. При проведении обследования пройденные маршруты оценивались визуально, привязка осуществлялась при помощи GPS-навигатора Garmin C62, а при помощи измерительной рулетки намечались места для дальнейших, более детальных георадарных обследований (рис. 5).

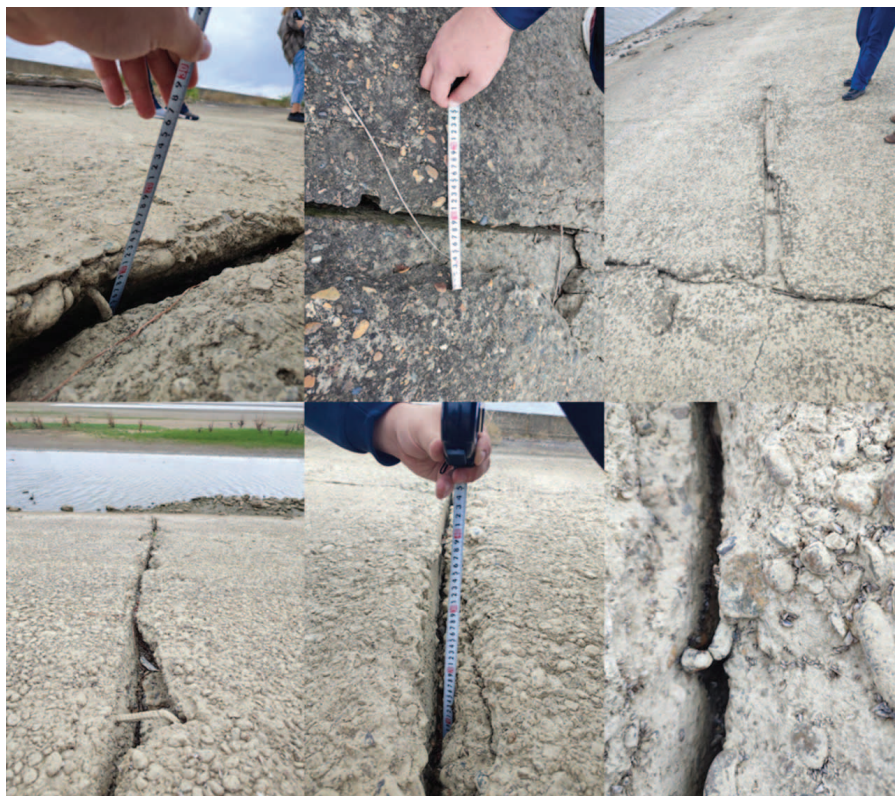
Рисунок 6. Типичные разрушения швов на оградительной плотине инженерной защиты долины р. Псекупс, Краснодарского водохранилища
 Figure 6. Typical destruction of seams on the protective dam of engineering protection of the valley of the Psekups river, Krasnodar reservoir

Результаты и их обсуждение. Состояние бетонного откоса на всем протяжении исследуемого участка в целом хорошее. Однако в результате обследования бетонного крепления выявлены значительные нарушения по температурно-осадочным швам. Отмечается разрушение закладной деревянной доски швов, в связи с чем швы, как правило, раскрыты [10, 11]. Во многих местах, при сохранившейся еще сплошности железобетонного крепления, швы из-за разрушения уплотнений стали сквозными и под плитами наблюдались пустоты глубиной до 0,2 м. Имеются множественные сколы бетона вдоль швов, в том числе и с оголением арматуры.

Выделено 151 нарушение общей длиной 1620 м (табл. 2). Преимущественно это сколы бетона вдоль швов и, как следствие, вымыв грунта основания под ними на отдельных участках. Типичные участки разрушения швов представлены на рисунке 6.

Помимо визуально наблюдаемых разрушений, под зоной ремонта и плит имеет место ослабление/вынос грунта на расстоянии 0,1-0,2 м в сторону уменьшения пикетажа и около 0,25 м в сторону увеличения. С высокой долей вероятности прогнозируется дальнейшее разрушение плиты на данных участках в ближайшем будущем [11].

- нарушение швов на участках откосов выше ФПУ практически отсутствует;
- нарушение швов на участках откосов ниже УМО практически отсутствует;
- наиболее интенсивное разрушение происходит в зоне волновой переработки между уровнями воды УМО и ФПУ.

Варианты решения. Учитывая вышесказанное, целесообразно принять унифицированный тип шва, единый для всех условий колебания уровней воды в водохранилище.

Технологию производства работ рекомендуется предусмотреть по варианту восстановления шва откоса с использованием стенорезной машины в комплектации с направляющими, который минимизирует возможность гидродинамической аварии на сооружениях напорного фронта водохранилища, а также увеличивает скорость производства работ и позволяет выполнить капитальный ремонт в срок.

Вариант 1. Для демонтажа нарушений конструкции выполняются 2 разреза бетонного покрытия по обоим краям шва. Резка бетона выполняется на всю толщину бетонного покрытия (16 см) дисковой стенорезной машиной.
