**АНАЛИЗ СОСТОЯНИЯ УЧАСТКА ОСУШИТЕЛЬНОЙ
МЕЛИОРАТИВНОЙ СИСТЕМЫ ПО ОРТОФОТОПЛАНУ И
ГЕОБОТАНИЧЕСКИМ ОПИСАНИЯМ**

**ANALYSIS OF THE CONDITION OF THE DRAINAGE RECLAMATION
SYSTEM BY ORTHOPHOTOPLAN AND GEOBOTANICAL DESCRIPTIONS**

Целью настоящей работы было обследование участка осушительной мелиоративной системы для оценки показателей ее мелиоративного состояния по визуальным дешифровочным признакам на ортофотоплане.

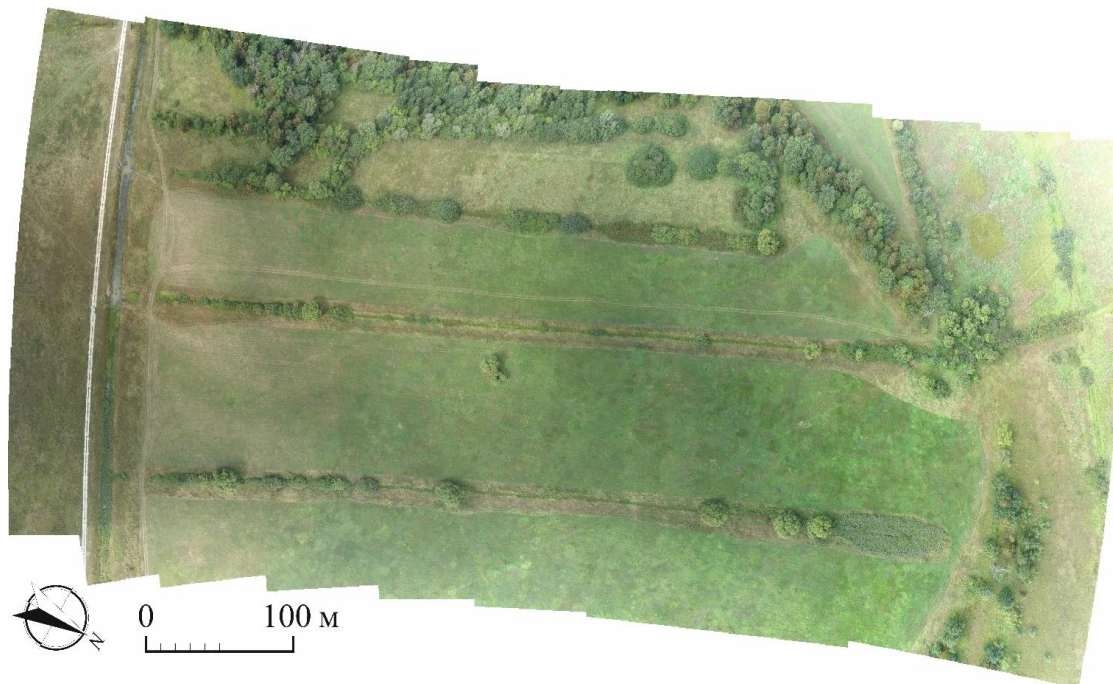
Рисунок 1. Обследуемый участок осушительной системы (исходная мозаика)

На рисунке 1 приведен ортофотоплан обследуемого участка, на рисунке 2 – схема дешифрирования.

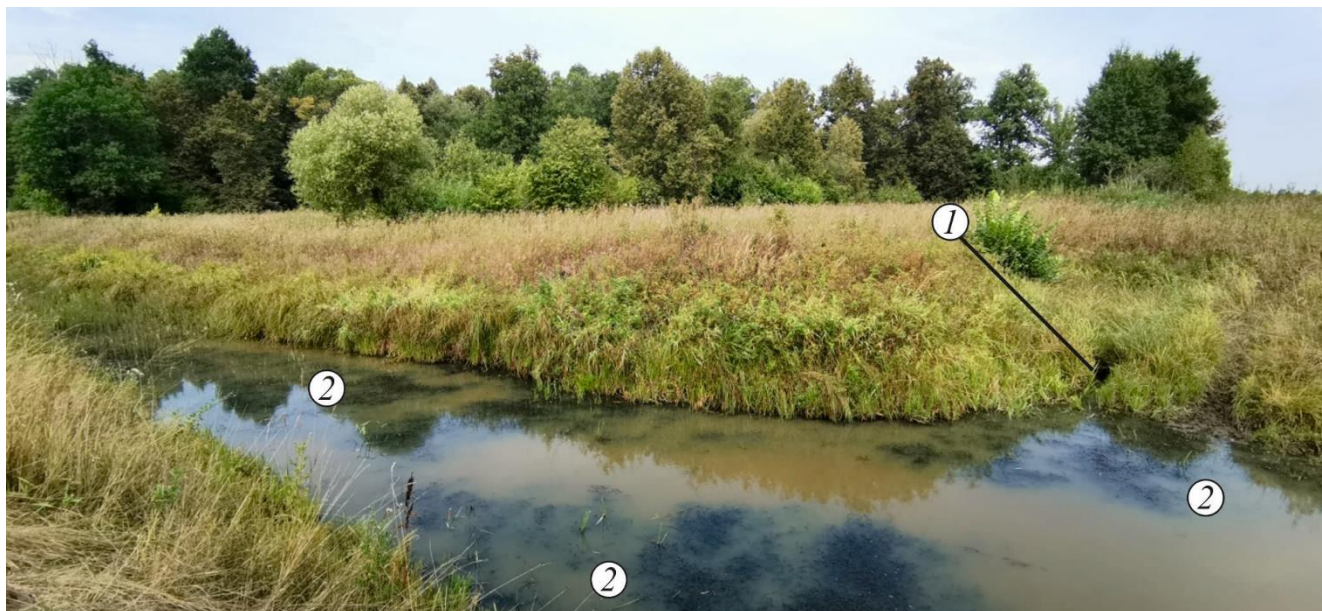
1. *Гидатофиты* – погруженные растения, жизненный цикл которых проходит под водой. Генеративные органы таких растений поднимаются над поверхностью водной глади. В данном случае среди погруженных растений отмечены элодея канадская (*Elodea canadensis*), водокрас лягушачий (*Hydrocharis morsus-ranae*), горец земноводный (*Polygonum amphibium*). Доминирующим видом среди них является элодея канадская. Интенсивно размножаясь вегетативно, она образует сплошные подводные заросли в толще воды, за что получила название водяной чумы. На рисунке 3 также видно заросшее устьевое регулирующее сооружение.

Рисунок 3. Участок магистрального канала: 1 – трубчатый регулятор; 2 – заросли элодеи канадской (*Elodea canadensis*)

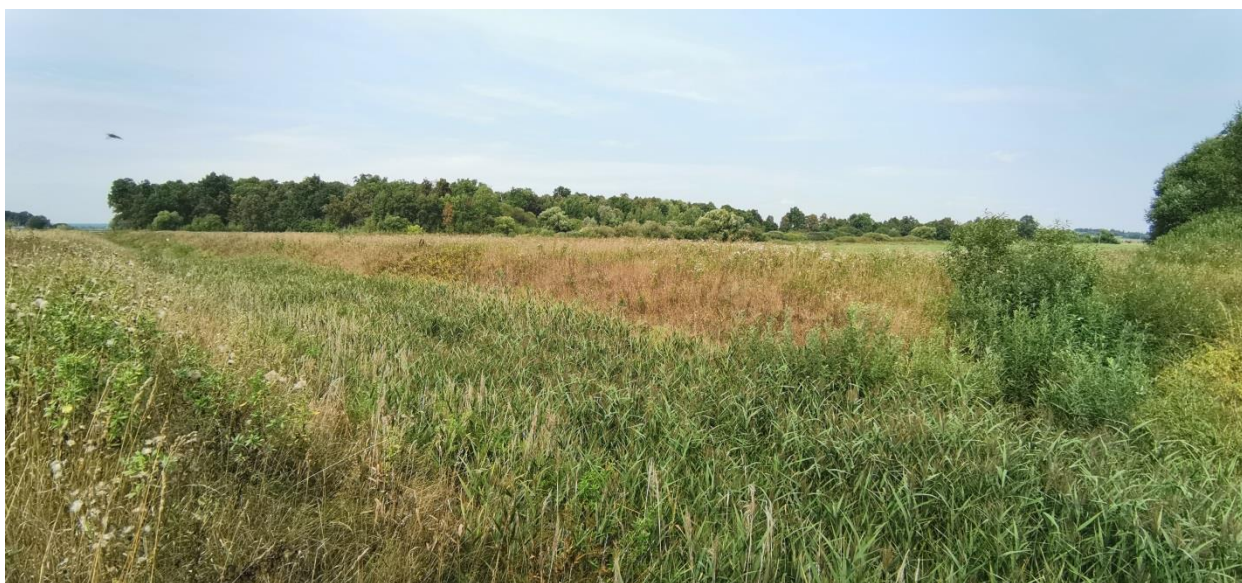
Растительность на прилегающей к магистральному каналу территории отличается неоднородностью, что хорошо видно на снимках с беспилотного летательного аппарата и наземного (рисунок 4).

Рисунок 4. Растительность прилегающей к магистральному каналу территории

Характерная мозаичность растительного покрова определяется комплексом луговых фитоценозов с доминированием разных видов лугового разнотравья, что связано с особенностями экотопа. Растительность представлена в основном разнотравно-злаковыми фитоценозами. В составе растительных сообществ было
